La restauration de la fontaine Bartholdi, Lyon

Un chantier hors norme

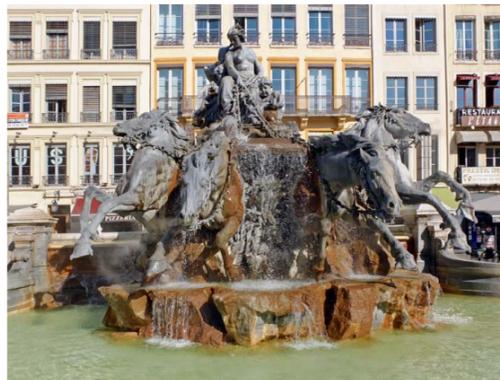
5.

La nécessité de l'achèvement impératif de la fontaine pour le 22 septembre 1892 – jour anniversaire du centenaire de la République – a accéléré sa mise en œuvre. Comme toute précipitation, celle-ci a engendré de nombreux désordres, signalés dès la fin des années 1890. On releva des fuites ; des variations de température entraînèrent dilatation et contraction de parties métalliques. Dans le volume confiné de l'intérieur de la fontaine, l'humidité ambiante provoqua une corrosion importante sur la structure et les crinolines en fer puddlé. Tout au long du xx^e siècle se succédèrent des rapports alarmistes dénonçant la dégradation de la fontaine, suivis de reprises et de confortements ponctuels, sans qu'aucune restauration globale et pérenne ne fût envisagée.

Figure 5
La fontaine avant travaux : déformations du plomb, concrétions et coulures.

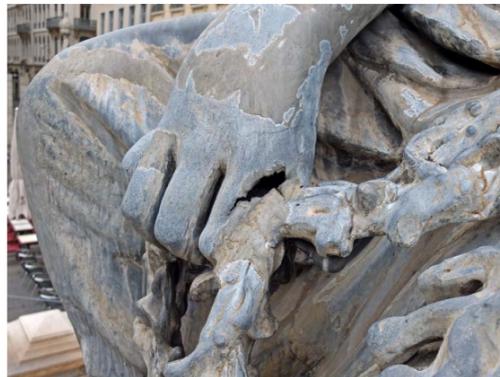
6.

Figure 6
Détail d'une déchirure de plomb.

La peau en plomb a été nettoyée par hydrogommage, après plusieurs essais selon différents procédés. Le nettoyage complet des sculptures a révélé des désordres sur certaines parties de la peau en plomb, liés à une épaisseur insuffisante (la peau en plomb pouvait atteindre une épaisseur inférieure au millimètre, ce qui représentait un point de fragilité très important). Ces zones de faiblesse avaient, la plupart du temps, été comblées par des soudures étain-plomb, permettant d'épaissir la surface, mais présentant l'inconvénient de rigidifier ces parties, alors que le plomb est par définition un matériau « souple ».

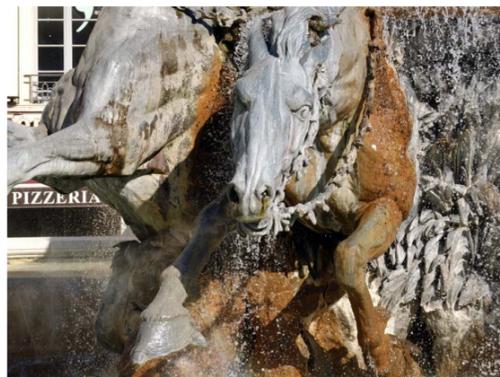
7.

Figure 7
Détail d'un cheval, avant restauration.

Plusieurs types de déformation ont été identifiées : les zones « enfoncées » par des dégradations ou du vandalisme ; les zones déformées par l'absence de crinoline et le fluage du plomb ; **les zones déformées par des restaurations ultérieures.**

D'une part, grâce à la comparaison avec des photos anciennes et, d'autre part, par l'analyse précise de l'anatomie, la restauration a permis de retrouver le côté naturaliste du modelé d'origine, avec un soin particulier apporté au caractère « athlétique » des chevaux, typique de la sculpture du xix^e siècle.

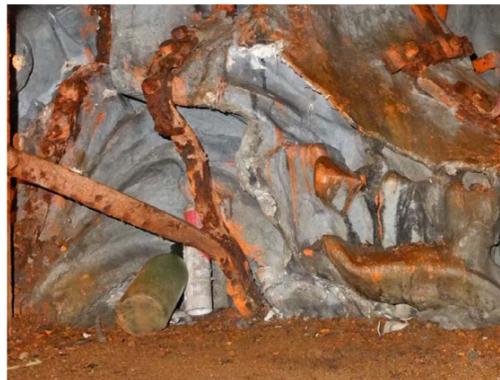
8.

Figure 8
Structure interne corrodée, perte de matière importante, copeaux de rouille jonchant le sol montrant une dégradation active.

Cette restauration avait pour objectif de conserver les dispositions constructives originelles de la structure et de limiter les substitutions au strict nécessaire, malgré le niveau de corrosion avancé des structures primaire et secondaire. Elles ont donc fait l'objet de remplacements partiels assemblés en continuité des éléments existants qui ont pu être conservés, ces derniers ayant fait l'objet d'un décapage avec application d'une peinture anticorrosion (pour une catégorie de corrosivité élevée).

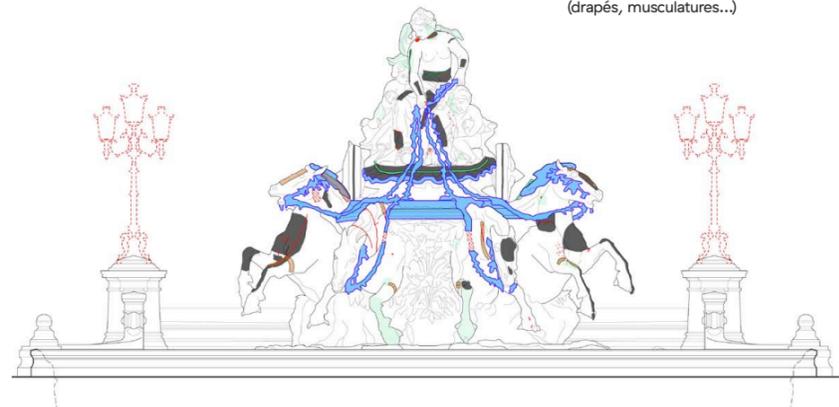
13.

Figure 13
Repérage des dégradations sur la peau en plomb de la fontaine, côté sud.

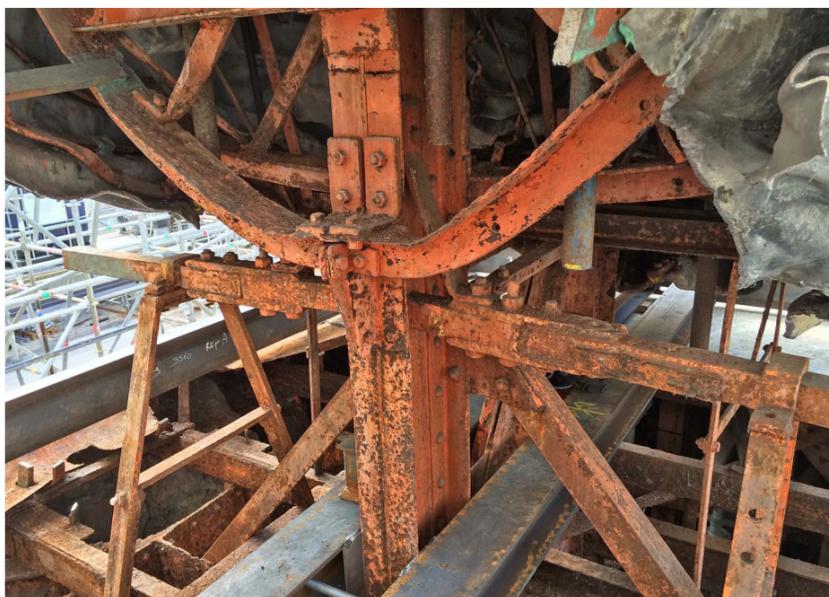
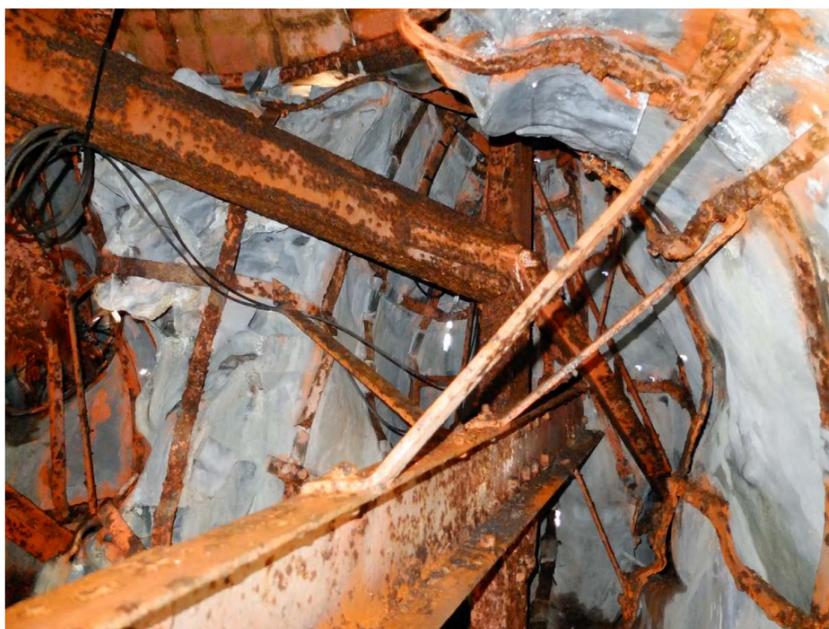
On a pu recenser la totalité des modifications structurelles réalisées lors de différentes campagnes de travaux, comme en témoignent la présence de poteaux et de poutres supplémentaires, ainsi que de plusieurs renforts ajoutés par soudage ou calage. L'ossature de la grande vasque supérieure avait par ailleurs été remplacée en intégralité.

Figures 14 et 15
État sanitaire, structure du mât support du char et de la Garonne.
Ph. Équilibre Structures.

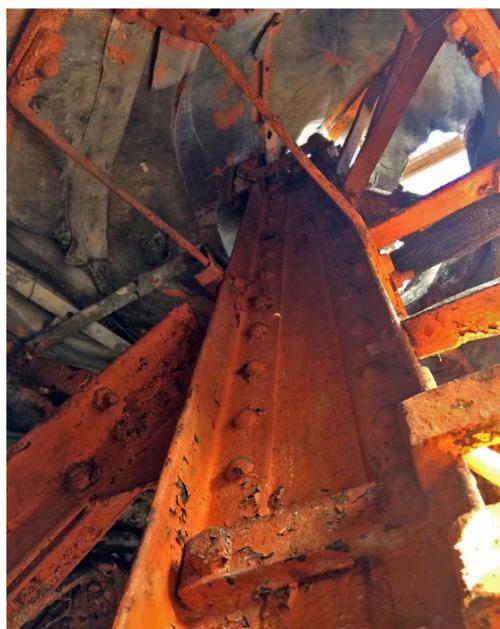
16.

Figure 16
Structure interne corrodée et insuffisante.

Une vérification de la structure aux éléments-finis a permis d'évaluer les niveaux de sollicitation dans les éléments en situation « d'origine » et en situation « renforcée » (situation actuelle). Les efforts axiaux dans chacune des barres ont pu être mesurés grâce au calcul en situation actuelle et projetée. Les résultats ont révélé des valeurs de contraintes acceptables dans l'ensemble de la structure. En revanche, certaines déformations étaient excessives au niveau des extrémités des chevaux (pattes, têtes) qui ont par conséquent été renforcées. L'analyse des désordres visibles sur la peau en plomb (affaissement, déchirements...) a confirmé la souplesse de ces éléments et révélé la nécessité d'augmenter localement la densité des crinolines et des cavaliers en cuivre de liaison pour améliorer le maintien de la peau en plomb.

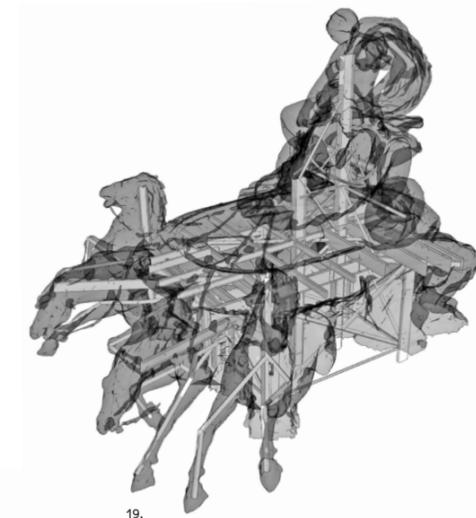
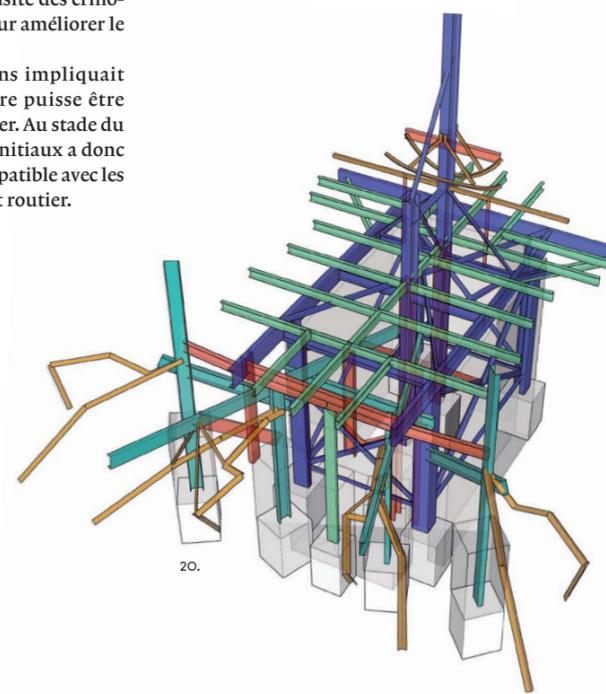
Figures 19 et 20
Vue d'ensemble de la structure, ossature interne support du char et de la vasque constituée d'un portique et d'un mât central (en violet); ossature de la vasque supérieure (en vert clair); ossature support des chevaux (en vert foncé et marron); éléments de renforcement ajoutés ultérieurement (en rouge).
