Didier Repellin
Architecte en chef
des monuments historiques

Romain Larcher
Diplom-Ingenieur Architekt

Haute-Savoie

La restauration du clos-couvert de la buvette Cachat Évian-les-Bains

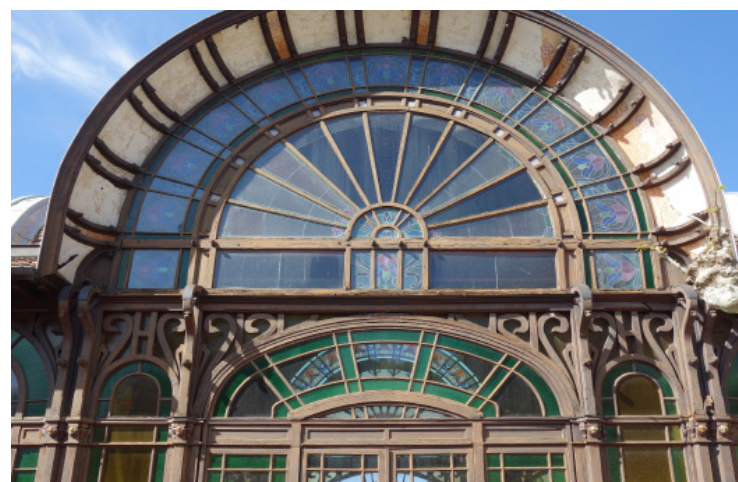
Figure 1
Façade sud de la buvette, travée centrale avant travaux.

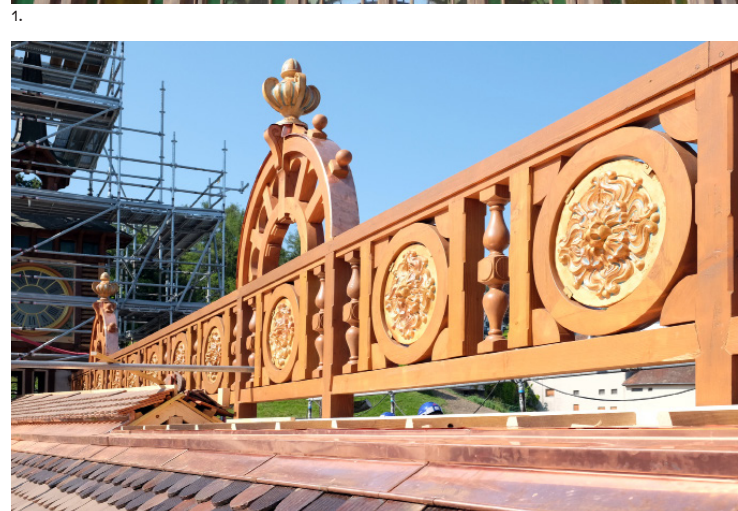
Figure 2
Balustrades décoratives restituées d'après les photographies d'archives et les catalogues des ateliers Bigot.

Pour rendre à cette architecture unique toute sa richesse, des éléments de décor en façade et en couverture ont été restitués. Il s'agit de consoles et de balustrades en bois, complétées de médaillons en grès émaillé (fig. 2 et 7). Des recherches ont permis d'identifier ces éléments dans les catalogues des ateliers d'Alexandre Bigot. L'analyse des émaux existants et des photographies anciennes a été un précieux support pour retrouver le dessin et les tons originaux.

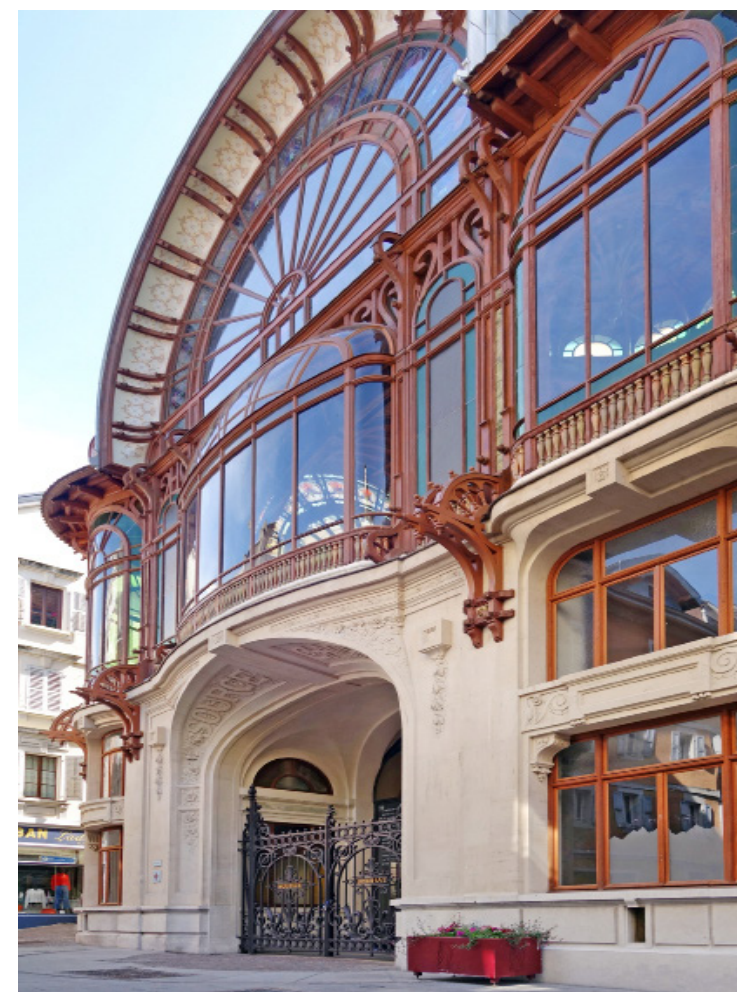
Figure 3
Façade nord restaurée, les consoles décoratives en bois ont été restituées d'après les photographies d'archives et les traces d'assemblage sur les pièces conservées.

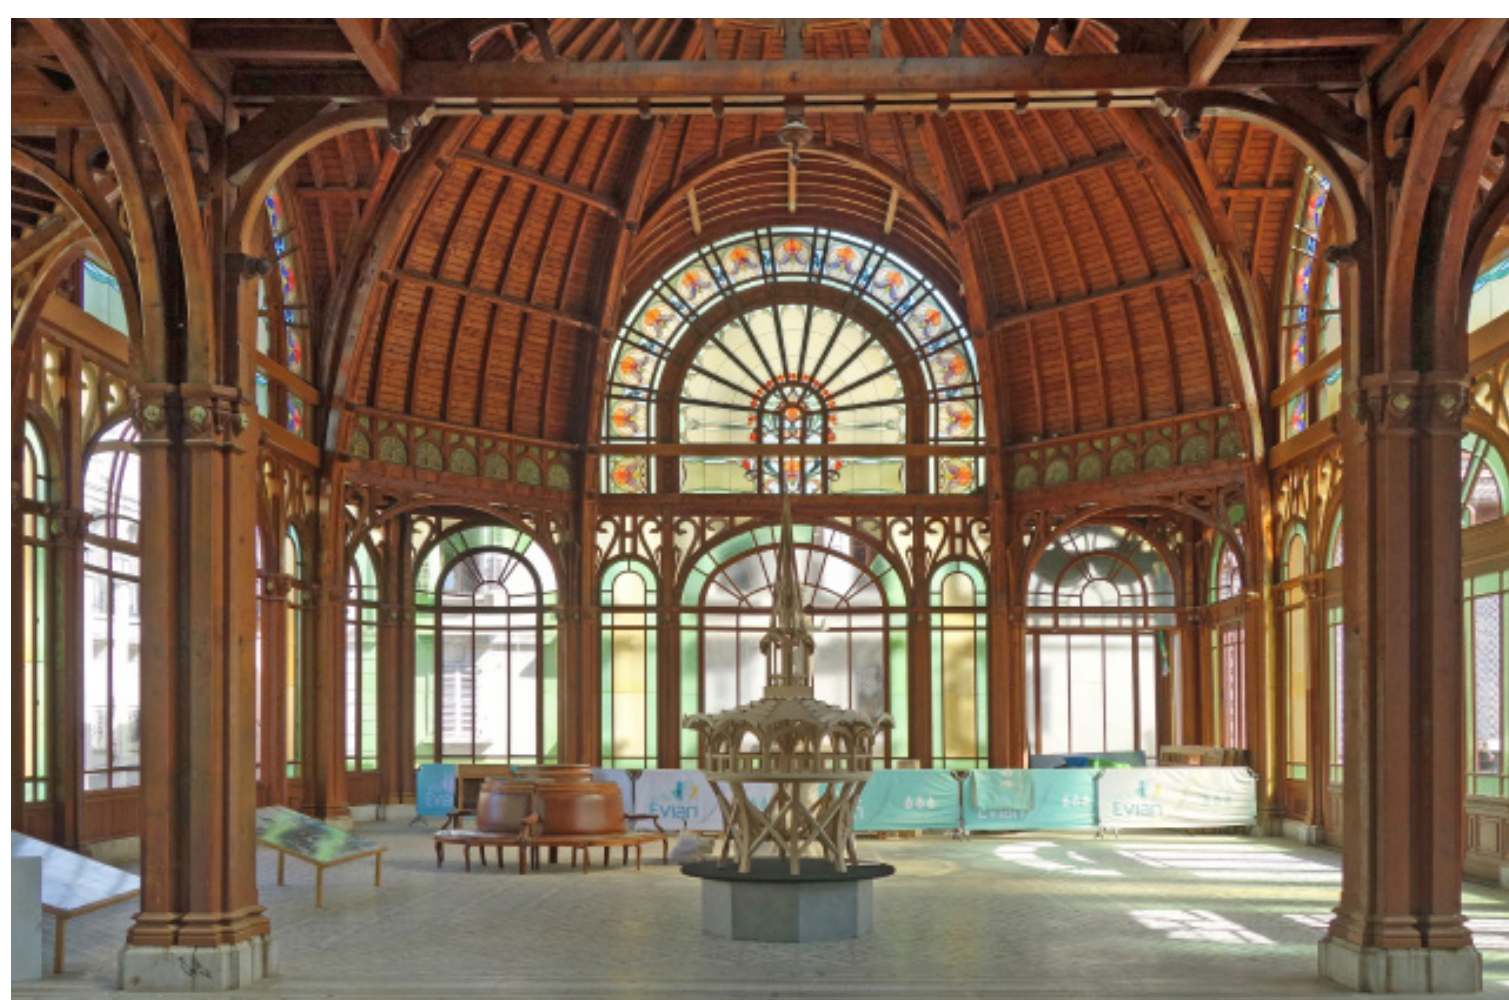
Figure 4
Vue intérieure au niveau de la coupole, après restauration de l'ossature en bois, des menuiseries et des lambris.

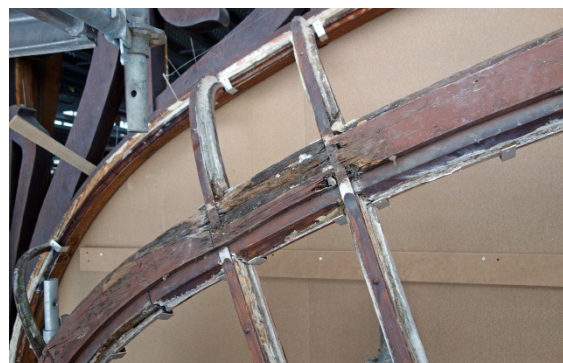
5.

Figure 5
Dégradation des menuiseries en bois; on observe la présence de renforts métalliques d'origine.

Les portions les plus exposées, comme l'imposte à double courbure du grand châssis de la façade nord, ont nécessité une réfection intégrale avec emploi des verres originaux (fig. 5 et 6). Les entreprises Adeco et Guy Perracino ont réalisé ces travaux de menuiserie complexe en adaptant le protocole de restauration selon l'état sanitaire des bois, la déformation des menuiseries et leur géométrie.

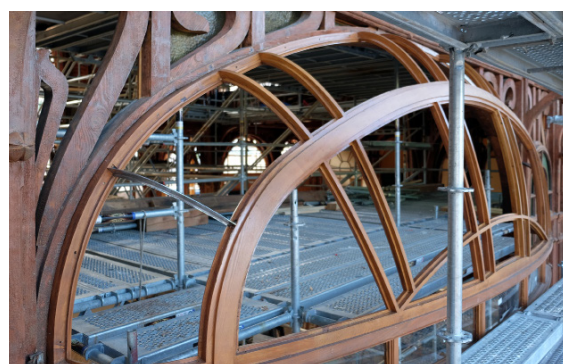
6.

Figure 6
Réfection de l'imposte cintrée, après le relevé exact de la géométrie existante pour permettre la repose des vitrages bombés.

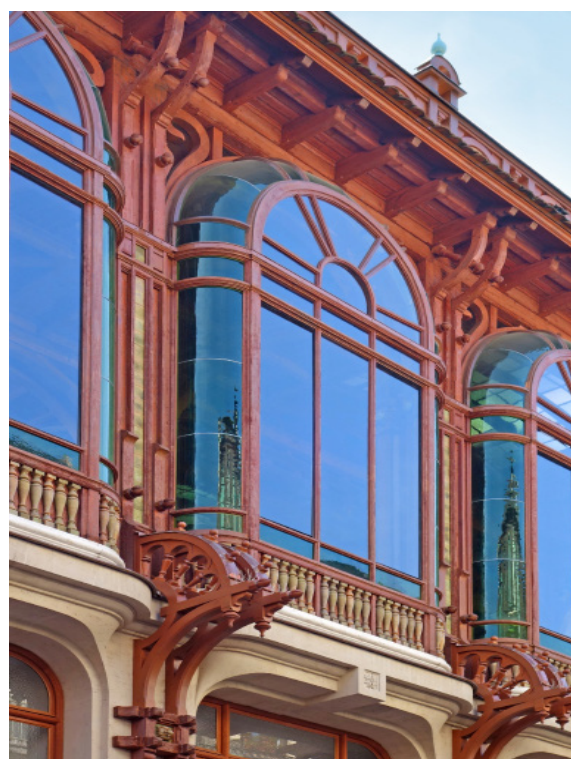
7.

Figure 7
Façade nord, détail des grandes menuiseries cintrées et des consoles décoratives, après restauration.

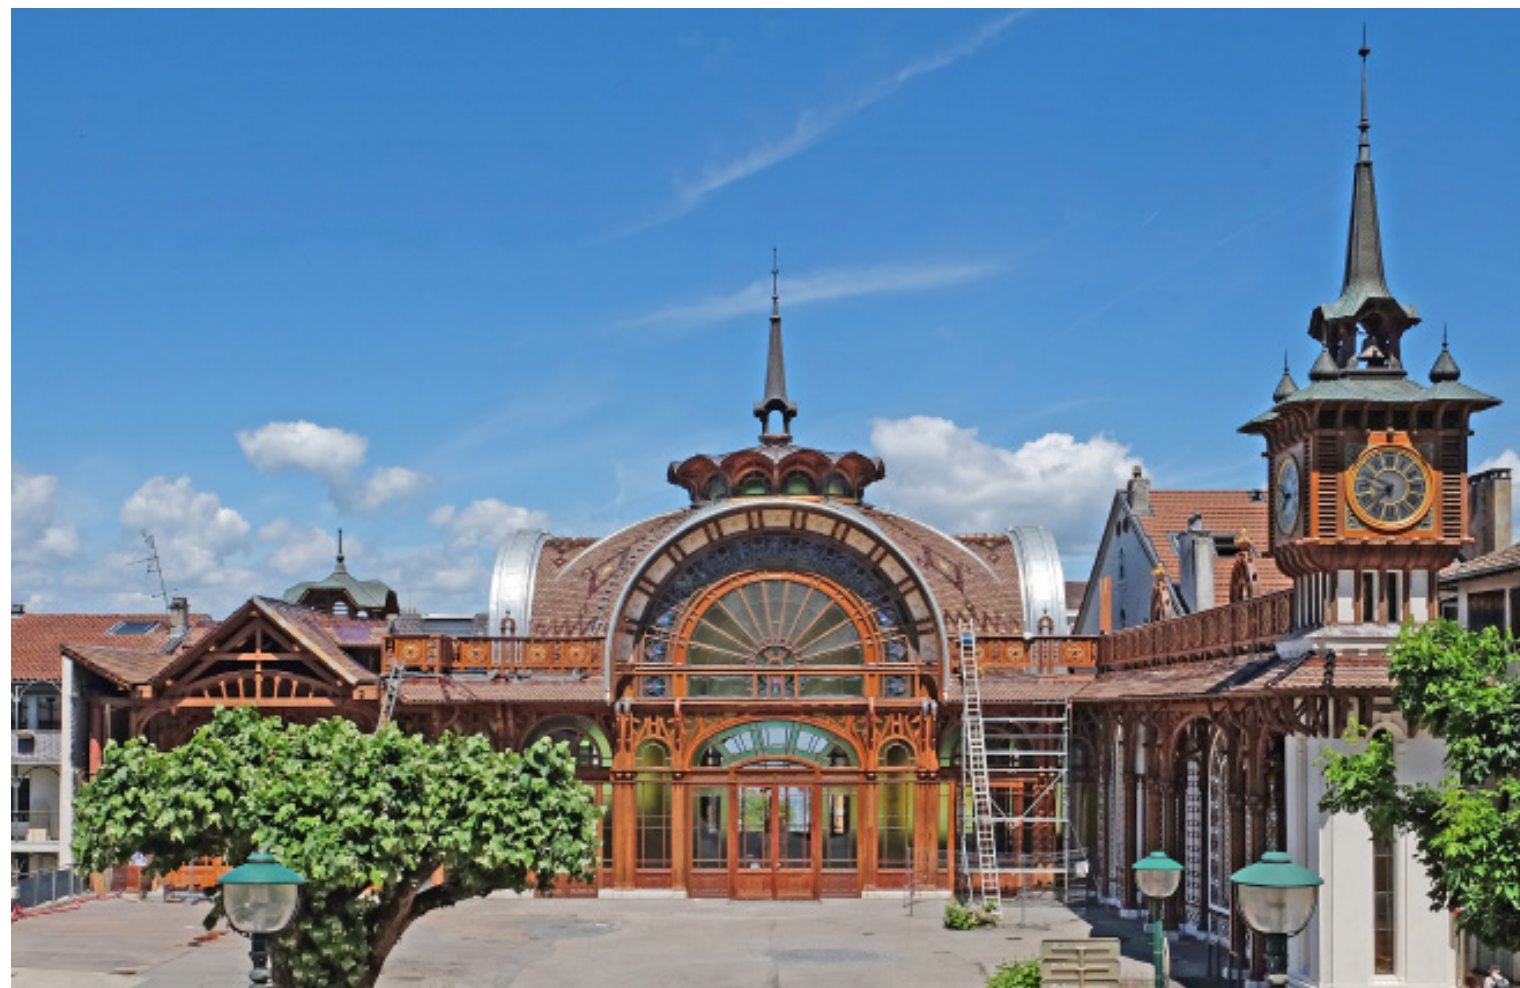
8.

Figure 8
Façade sud, vue d'ensemble après travaux.

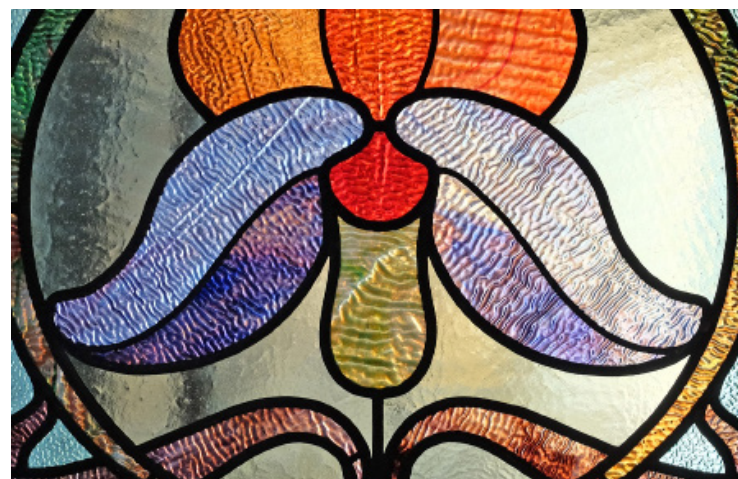
9.

Figure 9
Vitreaux des demi-lunes, après restauration.

La buvette Cachat présente une très grande variété de vitrages, de formes, de tons et de textures, produisant une grande richesse d'effets de lumière, de transparence et de reflet dont les vitraux des demi-lunes sont l'exemple le plus spectaculaire (fig. 8 et 9). L'atelier Parot a restitué des panneaux de verre disparus (réalisés selon la technique du verre américain), après des recherches de vitrages comportant des tons et des textures identiques ou semblables et grâce à la combinaison de plusieurs verres superposés.

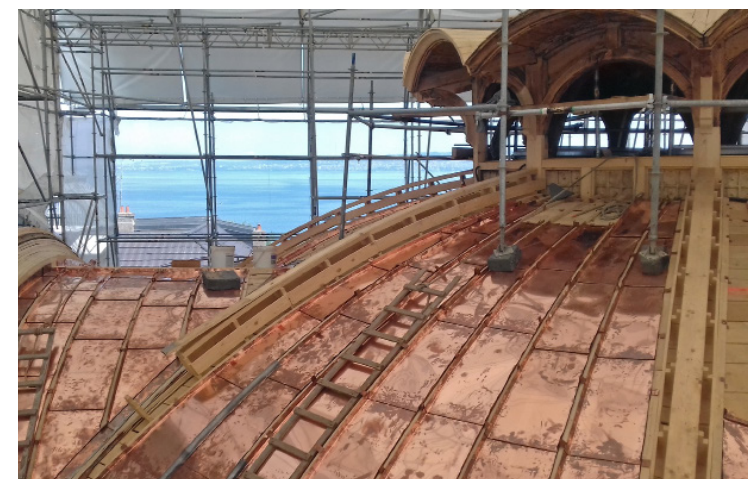
11.

Figure 11
Sous-toiture en cuivre à couvre-joints de plomb garantissant l'étanchéité des zones de faible pente.

reprises successives; incompatibilité de métaux entre eux; percussion d'une toiture à deux pans contre un ensemble menuisé garni de vitraux, etc. Pour y remédier, la coupole a reçu une sous-toiture en cuivre à couvre-joints de plomb (fig. 11), recouverte par les tuiles remployées et donnant une parfaite étanchéité. Le recours au cuivre et au cuivre étamé pour la couverture métallique a permis de conserver les différences de tons de la composition initiale et une parfaite compatibilité des matériaux. Enfin, la travée de charpente en percussion contre les vitraux a été déposée et remplacée par un toit à faible pente avec couverture à tasseaux. Ces travaux, réalisés par l'entreprise Chardon frères avec une finesse fidèle à l'exécution initiale, garantiront la pérennité de la structure en bois et de la couverture.

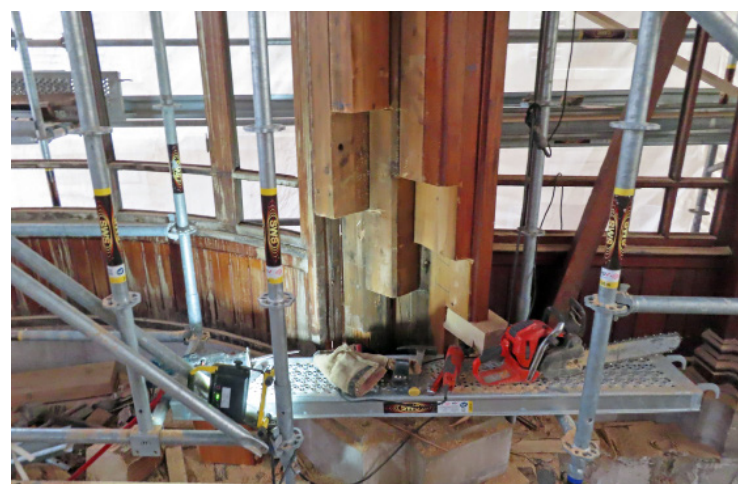
10.

Figure 10
Consolidation de l'ossature en bois: reprise des pieds de poteaux nécrosés par le remplacement en quinconce de pièces de bois.

La méthodologie de reprise des pièces de bois a été adaptée à chaque cas de figure. Les pieds des poteaux ont été restaurés en retenant le principe d'assemblage originel en quinconce et les différentes pièces qui les composent ont été remplacées sur des hauteurs variables (fig. 10). Les noues croches, à la géométrie complexe et dont la dépose aurait été difficile, ont été renforcées sur leur face supérieure par des armatures et de la résine, donnant à ces assemblages de petites pièces une meilleure cohérence structurelle.

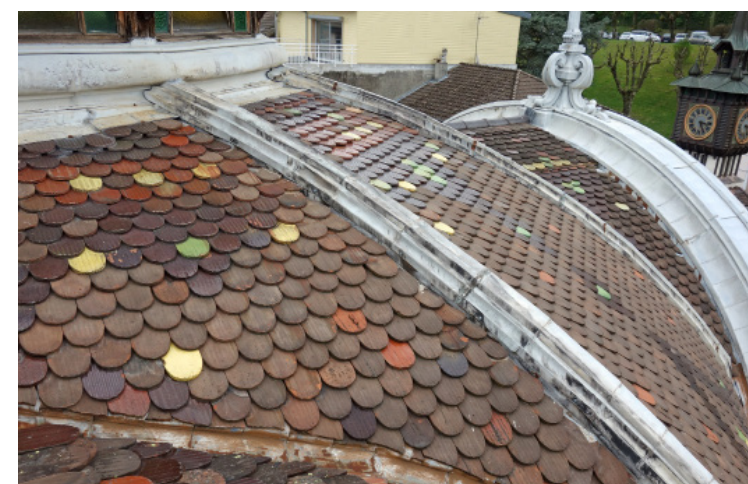
12.

La couverture présentait un très grand nombre de faiblesses (fig. 12) : couverture en tuiles écaillée avec des portions de pente insuffisantes, source d'infiltration malgré des

Figure 12
La toiture de la coupole, avant travaux.
