La restauration de la villa Bonaparte, Rome

ITALIE

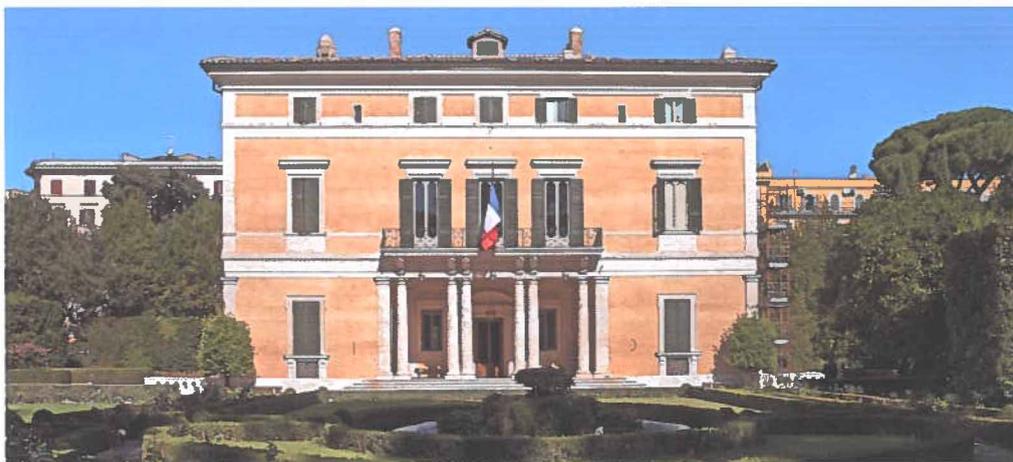
1.

Figure 1
La façade sud,
après restauration.

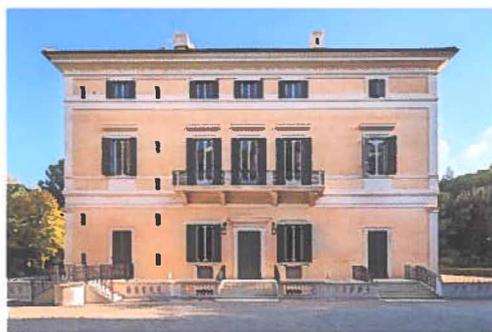
2.

Figure 2
La façade nord, après la
descente d'échafaudage.
