Édouard de Vimal

Laure Flammang

Redécouverte et restauration des décors peints du XV^e siècle de l'église de Saint-Maurice-de-Gourdans

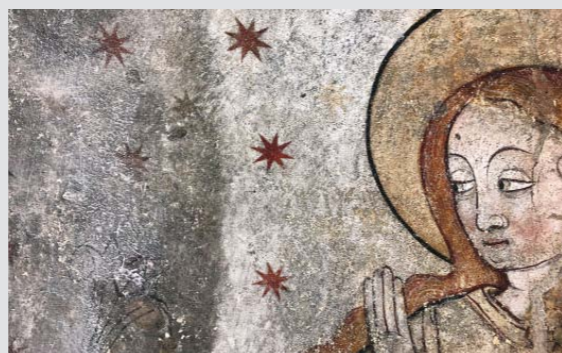
3.

Figure 3
L'Annonciation, détail de la Vierge, état en cours de dérestauration.

Tout l'enjeu était de retirer les couches superficielles, sans altérer les couches colorées, très fragiles et peintes à détrempe. La technique employée fut empruntée au nettoyage des polychromies sur pierre (micro-abrasion), par la projection d'un abrasif d'oxyde d'alumine très fin, de l'ordre de 220 mesh (correspondant à 62 microns).

Le résultat fut spectaculaire, tant au regard de la problématique de la dérestauration sélective d'un état hétéroclite, que pour des raisons de conservation de l'œuvre. Ce procédé – novateur en matière de dérestauration de peinture murale – a permis d'atteindre un degré d'intervention ajusté et maîtrisé, sans apport de matériaux qui auraient pu subsister dans l'épiderme (en raison de la réactivation des résines). Par conséquent, les techniques de nettoyage par action chimique, qui consistent à solubiliser et à éliminer des matériaux étrangers à la facture d'exécution originelle, n'ont pas été retenues.

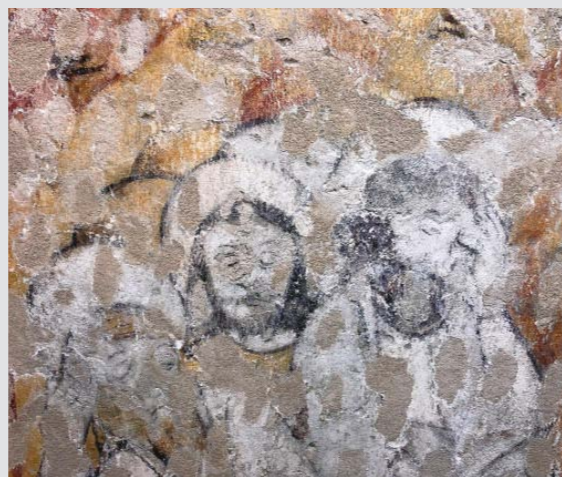
4.

Figures 4 et 5
L'Agonie au jardin des oliviers, détail, avant (fig. 4) et après le traitement pictural des lacunes (fig. 5).

Une fois l'ensemble dérestauré, une myriade de trous de piquetage, de l'ordre de 70 000 impacts, constellait la voûte de la nef. Ces lacunes à l'effet « peaux de léopard » altéraient considérablement la lecture des peintures. Dans un souci de rétablir une unité picturale, une approche de type illusionniste fut adoptée, à l'aide d'une retouche à l'aquarelle, en sous tonalité, structurée au trait. Chaque petit « trou » a été colmaté et réintégré jusqu'à ce que la voûte étoilée et les scènes historiées reprennent toutes leurs dimensions narratives. La dérestauration des grandes lacunes, recouvertes de repeints débordants, a donné suite à un traitement à l'*acqua sporca*, accompagné de quelques substitutions de la composition ornementale.

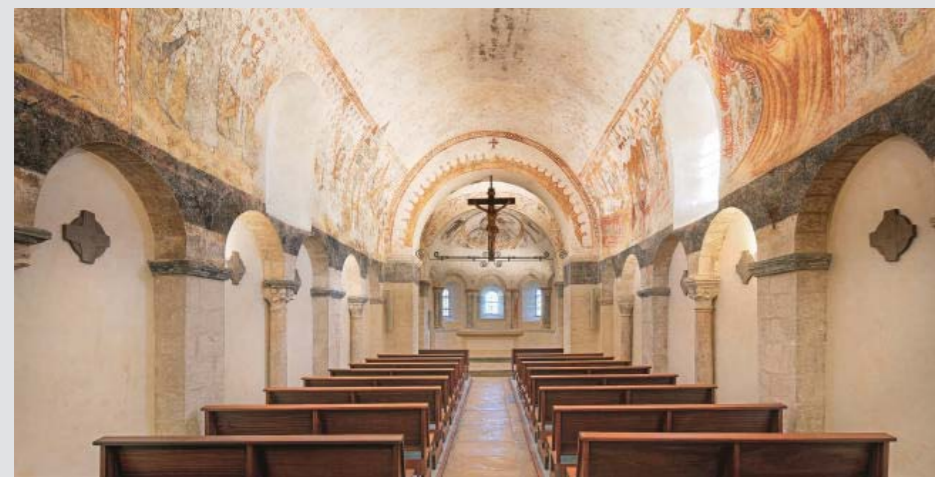
1.

Figure 1
Vue générale de l'église, après restauration.

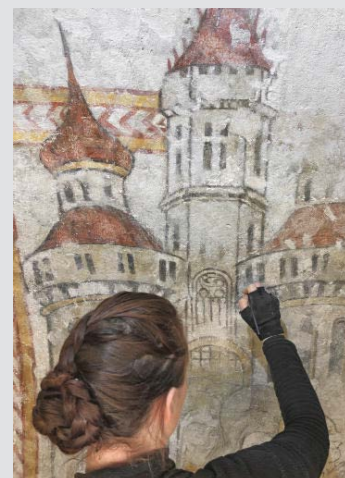
2.

Figure 2
Architectures avec toitures à bulbe, dans la scène du Portement de croix, réintégration chromatique en cours.

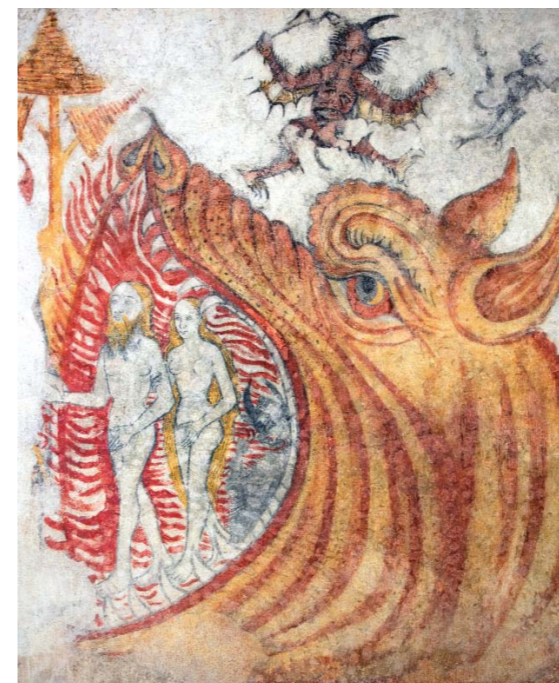
6.

Figure 6
La Descente aux enfers, après restauration.

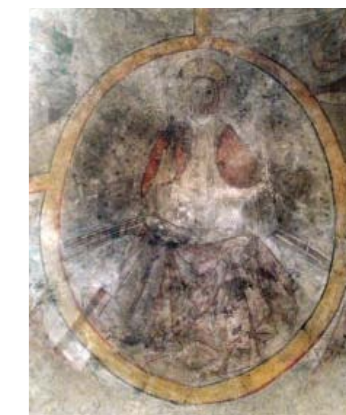
L'ensemble pictural présentait un état sanitaire médiocre, un aspect très hétérogène et une tonalité générale grise. Celle-ci était due à l'âge vénérable de ses peintures, au recours à des produits inadaptés lors de leur première restauration (résine vinylique) et à l'utilisation d'un chauffage à air chaud provoquant un décollement de la couche picturale et le développement de moisissures. Les repeints, très nombreux et devenus pour certains disgracieux, perturbaient réellement la lecture et faussaient l'authenticité du décor. Ce constat d'état a permis de soulever plusieurs questions, tant d'un point de vue éthique qu'esthétique. Comment intervenir sur ces peintures : fallait-il les conserver en l'état ou alléger les repeints ?

Figures 7 et 8
Le Christ en gloire, avant (fig. 7) et après restauration (fig. 8).
Fig. 7. © RL&A.

Les résultats d'analyses physico-chimiques du *Christ en gloire*, peint à *mezzo-fresco*, dans l'abside du chœur, ont révélé la présence de liants protéiques et lipidiques (pour la facture originelle) et des résines vinyliques et acryliques (pour les campagnes de restauration d'après-guerre). Le laboratoire Études recherches matériaux (ERM) a ainsi pu reconnaître des composés minéraux et, notamment, une contamination saline (présence de soufre). Pour des raisons évidentes de conservation, le parti pris fut d'éliminer l'accumulation des produits de restauration, avec une approche sélective concernant la question des repeints.
